Inspektion af legepladsredskaber

**Vej- og Parkafdelingen i Høje-taastrup Kommune
Lervangen 35 D
Taastrup**

Legeredskaberne er beliggende på adressen Gasværksvej.

Kontaktperson: Claus Dahl
Telefon: 43 59 11 09
E-Mail: ClausDa@Htk.Dk
Inspektionsdato: 1 november 2010.

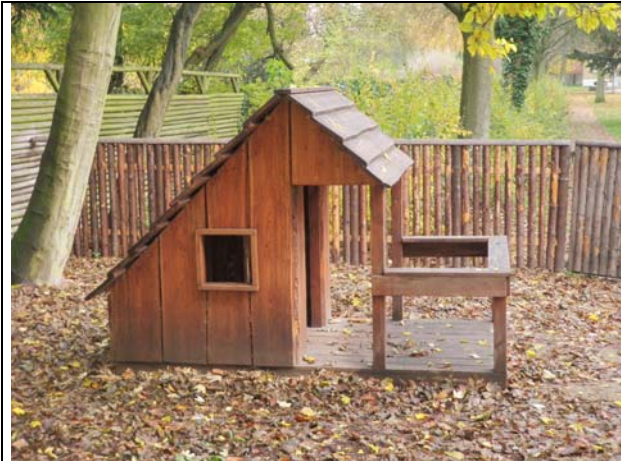
Foto 1

Legehuset er ikke mærket i henhold til EN 1176-1 punkt 7.
Nedgravningsdybden er ikke markeret.
Der er ikke yderligere bemærkninger til dette legeredskab.

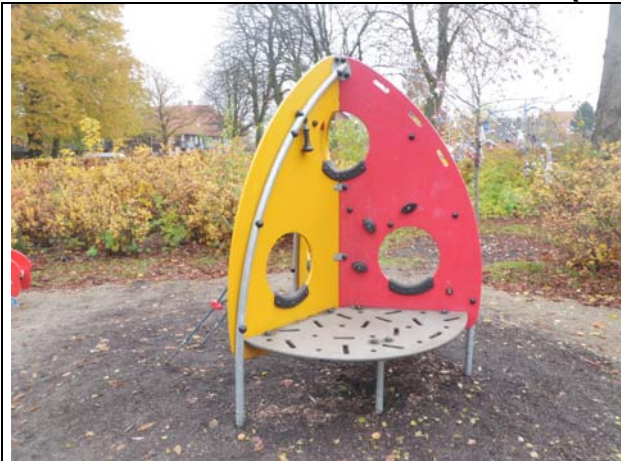
Foto 2

Legeredskabet er ikke mærket i henhold til EN 1176-1 punkt 7.
Nedgravningsdybden er ikke markeret.

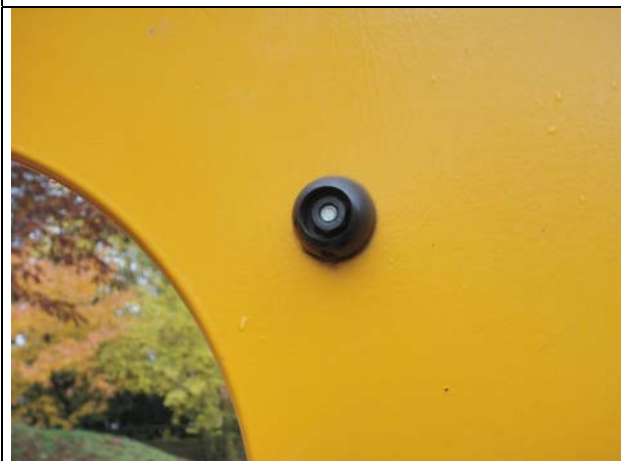
Foto 3

Der mangler hætter på dupperne på grund af dårlig vedligeholdelse.

Kilde i standarderne
Se EN 1176-7 punkt 8.2.7

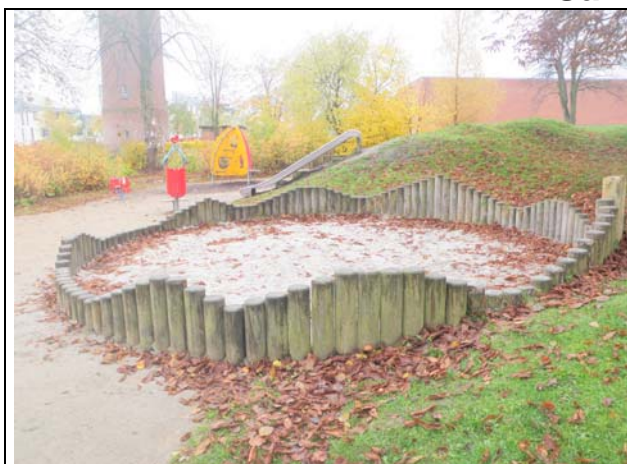
Foto 4

Sandkassen er ikke mærket i henhold til EN 1176-1 punkt 7.
Nedgravningsdybden er ikke markeret.

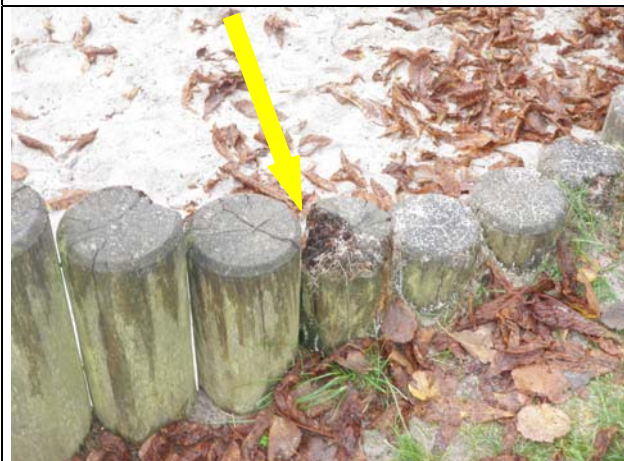
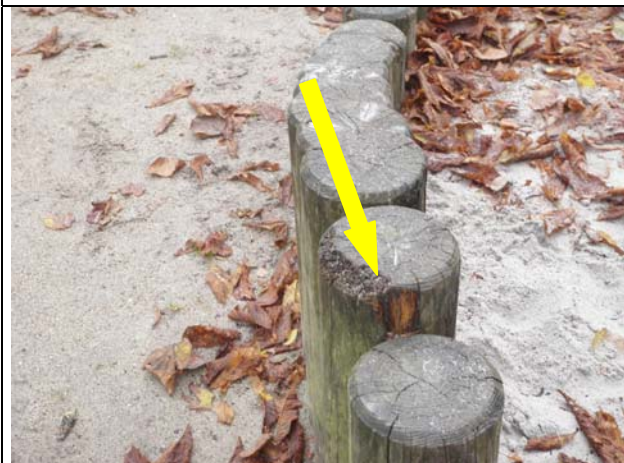
Foto 5

Problem
Sandkassens sider er ved at rådnet væk.

Kilde i standarderne
Se EN 1176-7 punkt 8.2.7

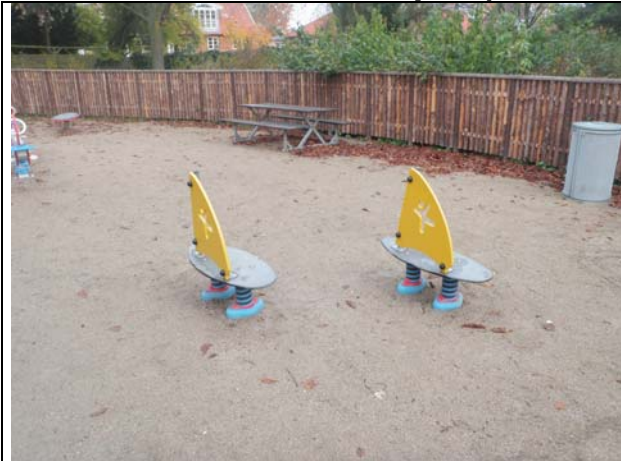
Foto 7

Vippen er ikke mærket i henhold til EN 1176-1 punkt 7.

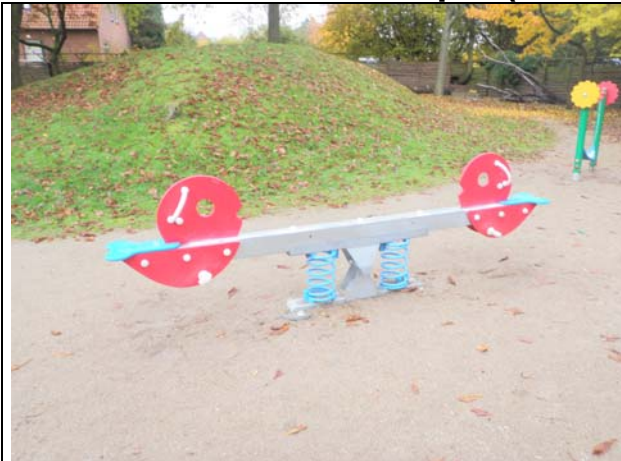
Foto 8

Vippen er ikke mærket i henhold til EN 1176-1 punkt 7.
Nedgravningsdybden er ikke markeret.

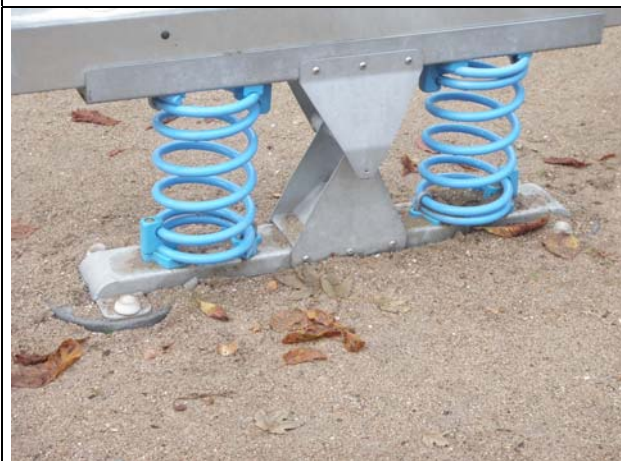
Foto 9

Problem
 Fundamentet (jernrammen) er blevet synligt på grund af slidtage.

Kilde i standarderne
Se EN 1176-7 punkt 8.2.6

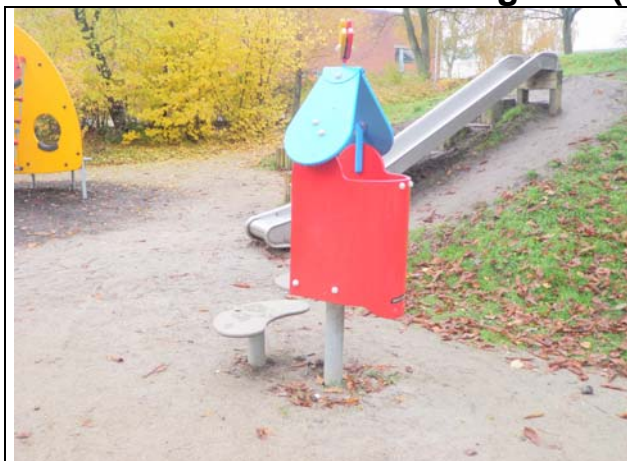
Foto 10

[Legehuset er ikke mærket i henhold til EN 1176-1 punkt 7.](#)
[Nedgravningsdybden er ikke markeret.](#)

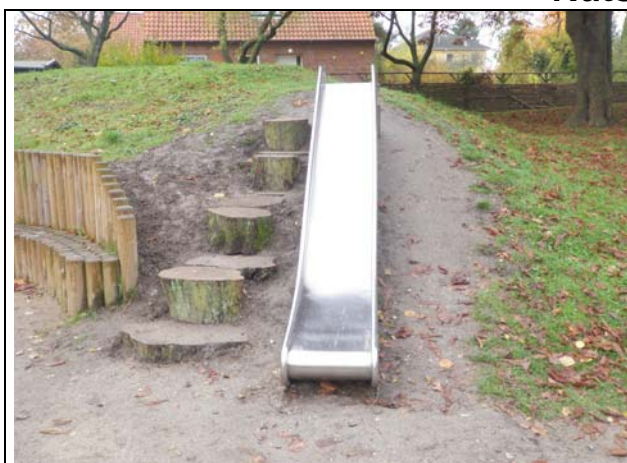
Foto 11

[Rutsjebanen er ikke mærket i henhold til EN 1176-1 punkt 7.](#)
[Nedgravningsdybden er ikke markeret.](#)

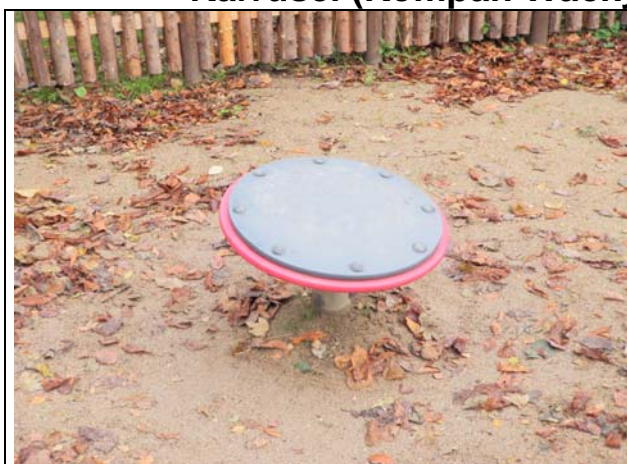
Foto 12

[Karrusellen ikke mærket i henhold til EN 1176-1 punkt 7.](#)
[Nedgravningsdybden er ikke markeret.](#)

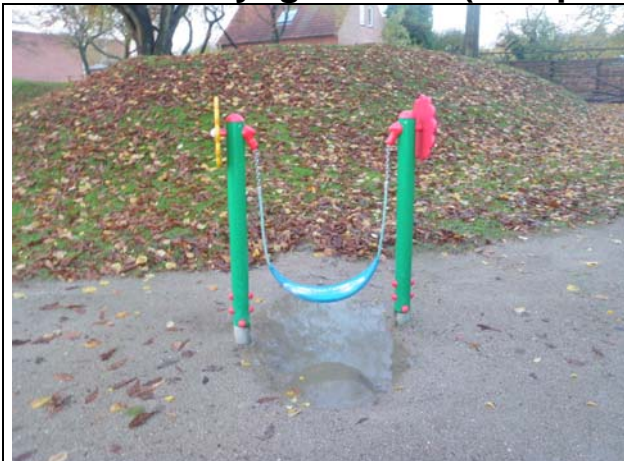
Foto 13

Gyngen er ikke mærket i henhold til EN 1176-1 punkt 7.

Nedgravningsdybden er ikke markeret.

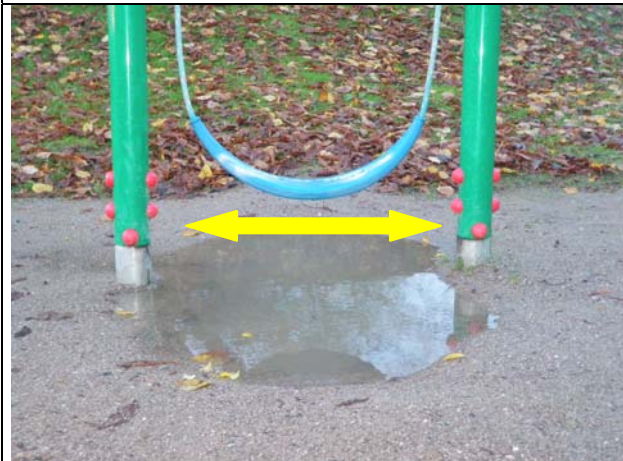
Foto 14

Afstanden mellem benene er målt til ca. 90 cm. Hvor faldunderlaget skal være mindst 175 cm uden genstande i faldområdet.

Se EN 1176-2 punkt 4.4.1 samt figur 7a

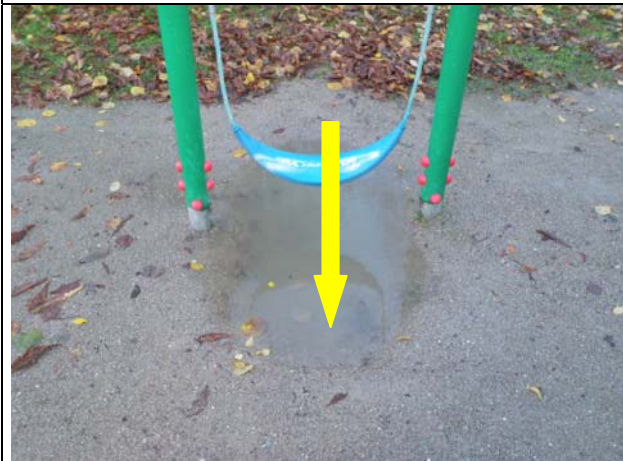
Foto 15

Faldunderlaget er hård jord. Faldunderlaget under legeredskaber skal opfylde kravene til støddæmpning. Jeg vurderer at det nuværende faldunderlag ikke har de nødvendige stødabsorberende egenskaber og det er heller ikke blevet vedligeholdt.

Se EN 1176-1 punkt 4.2.8,5.2 samt tabel 4

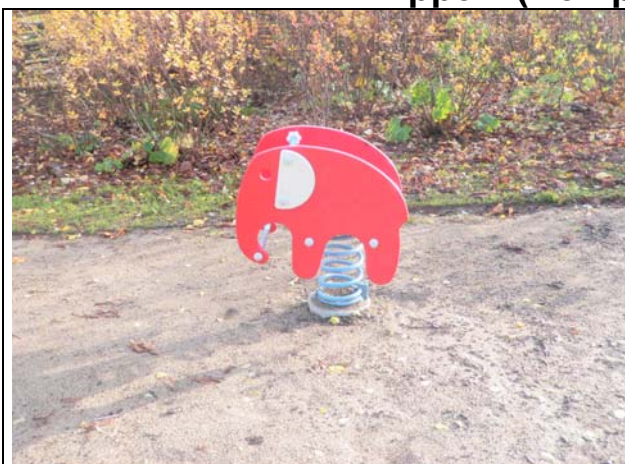
Foto 1

[Vippen er ikke mærket i henhold til EN 1176-1 punkt 7.](#)
[Nedgravningsdybden er ikke markeret.](#)

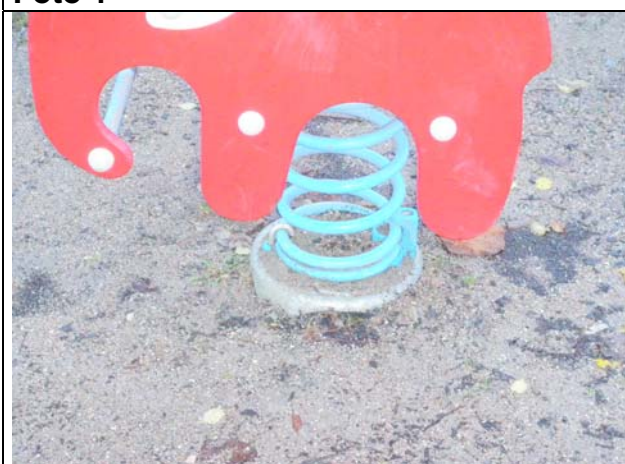
Foto 17

[Problem](#)
 Fundamentet (jernrammen) er blevet synligt på grund af slidtage.

[Kilde i standarderne](#)
[Se EN 1176-7 punkt 8.2.6](#)

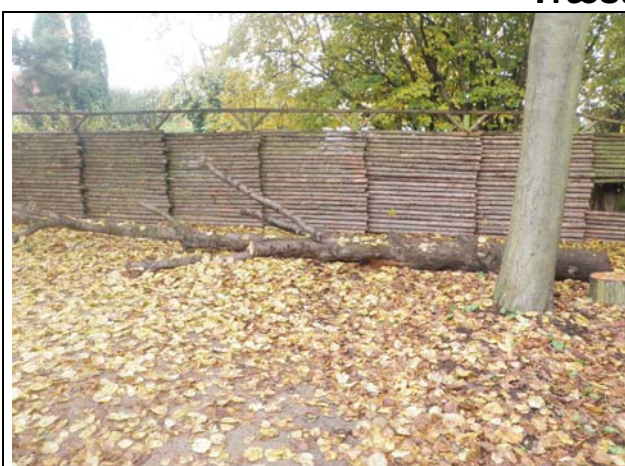
Foto 18

[Træstammen er ikke mærket i henhold til EN 1176-1 punkt 7.](#)
[Nedgravningsdybden er ikke markeret.](#)
[Der er ikke yderligere bemærkninger til dette legeredskab.](#)

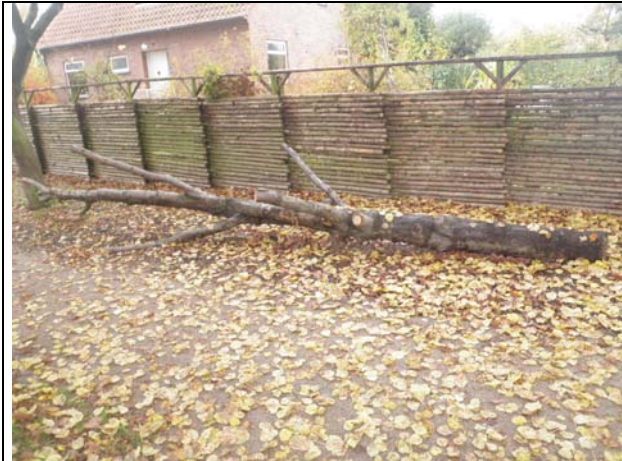
Foto 19

[Træstammen er ikke mærket i henhold til EN 1176-1 punkt 7.](#)

[Nedgravningsdybden er ikke markeret.](#)

[Der er ikke yderligere bemærkninger til dette legeredskab.](#)

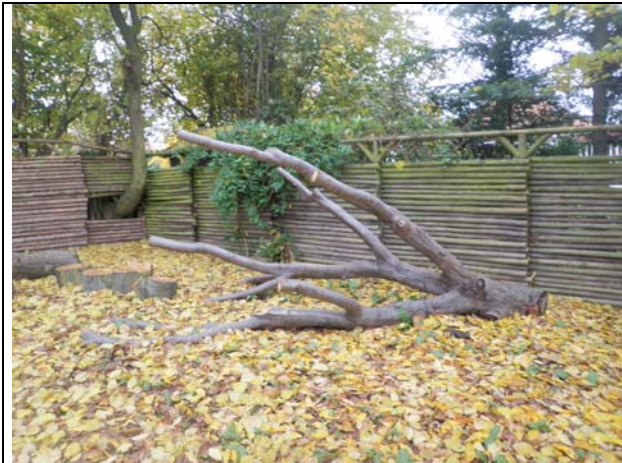
Foto 20

[Træstammen er ikke mærket i henhold til EN 1176-1 punkt 7.](#)

[Nedgravningsdybden er ikke markeret.](#)

[Der er ikke yderligere bemærkninger til dette legeredskab.](#)
