Inspektion af legepladsredskaber

**Fortet
Vridsløsemagle
2630 Taastrup**

Inspektionsdato: 26. juli 2011

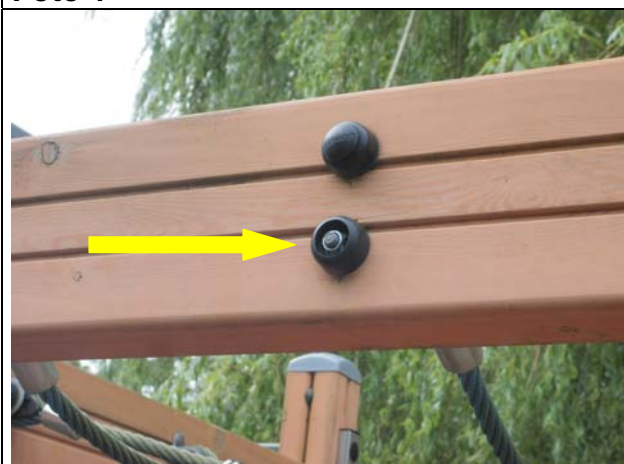
Foto 20

Problem

Der mangler hætter på dupperne på grund af dårlig vedligeholdelse.

Kilde i standarderne
 Se EN 1176-7 punkt 8.2.7

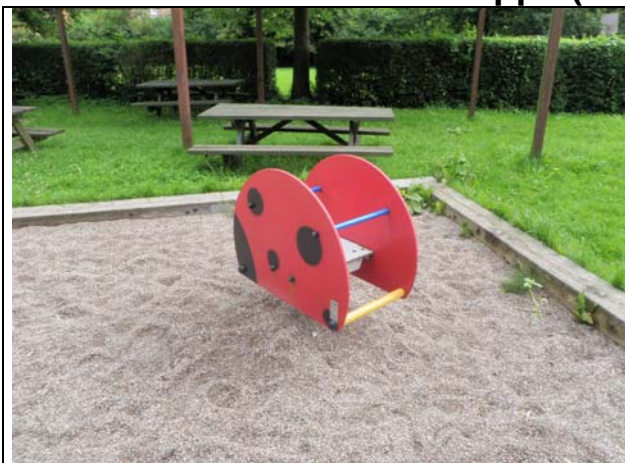
Foto 3

[Der er ingen bemærkninger til dette legeredskab.](#)

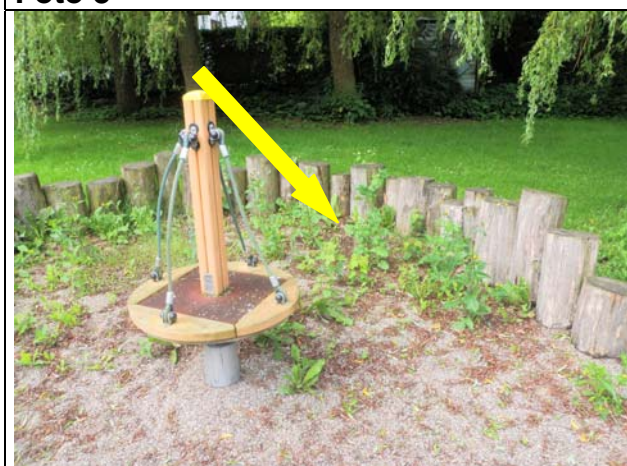
Foto 4

[Problem](#)
[Manglende vedligeholdelse](#) (meget ukrudt) [på faldunderlaget gør at det er utilstrækkeligt](#)

[Kilde i standarderne](#)
[Se EN 1176-7 punkt 8.2.64](#)

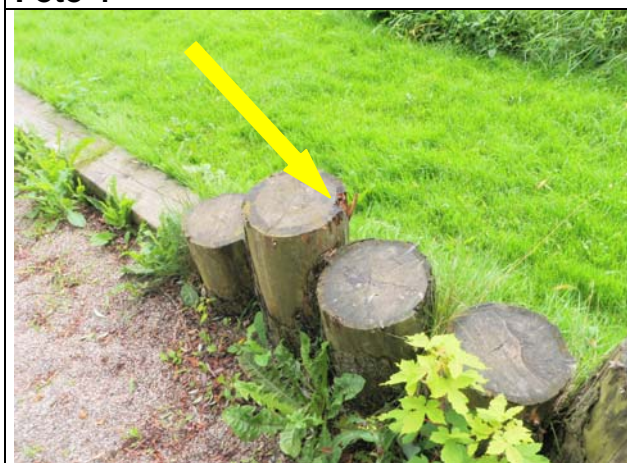
Foto 5

[Problem](#)
 Der er gået råd i kantafræsningen

[Kilde i standarderne](#)
[Se EN 1176-7 punkt 8.2.64](#)

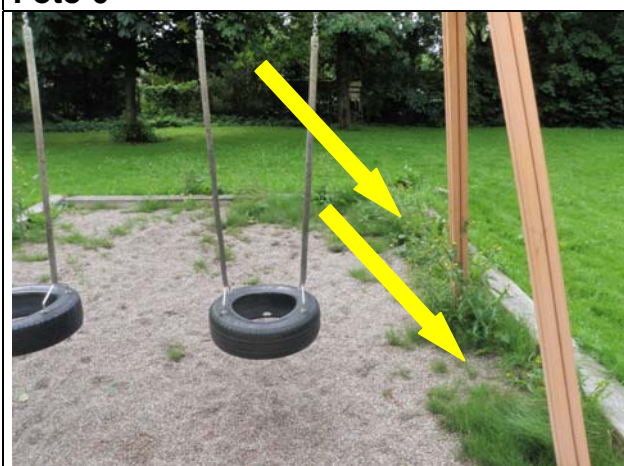
Foto 7

Problem
Manglende vedligeholdelse (meget ukrudt) **på faldunderlaget gør at det er utilstrækkeligt**

Kilde i standarderne
Se EN 1176-7 punkt 8.2.64
