Rapport nr. HTK-BJ-01-2011  
**Legepladsinspektør  
Boye Jakobsen  
Lervangen 35D  
DK 2630 Taastrup  
Telefon 43 59 12 20  
E-mail BoyeJa@htk.dk**

## **Inspektion af legepladsredskaber**

**Vej og Parkafdelingen i Høje-taastrup Kommune  
Lervangen 35 D  
2630 Taastrup**

Legeredskaberne er beliggende på adressen Kraghaveparkvej, 2630Taastrup.

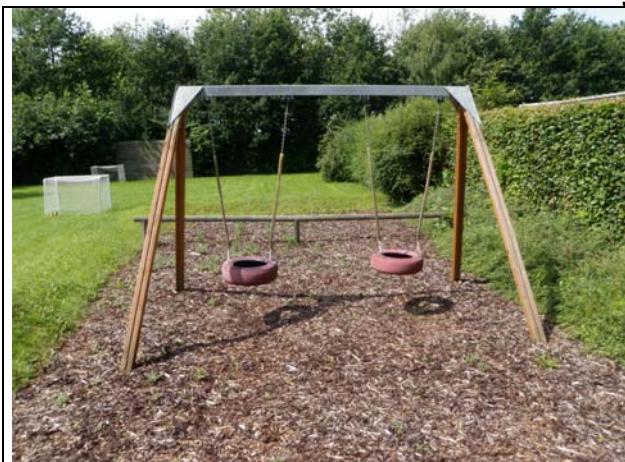
Foto 1

Gyngen er ikke mærket i henhold til EN **1176-1 punkt 7.**

Nedgravningsdybden er ikke markeret.

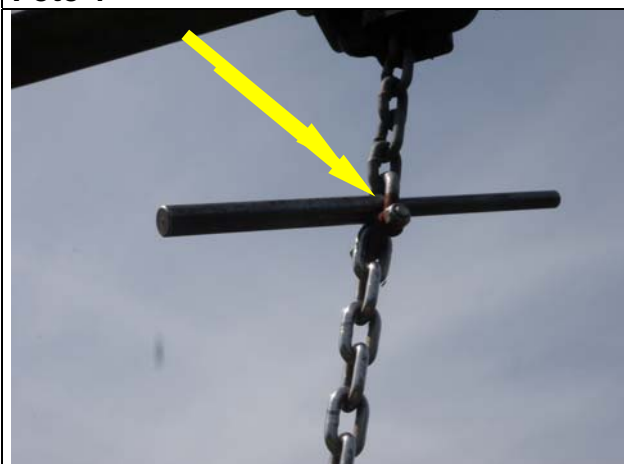
Foto 2

Sjælkernes /Kædernes åbninger er mere end 8,6 mm, det kan give anledning at fingrene sidder fast og værste fald brækker.

Se EN 1176-1 punkt 4.2.13

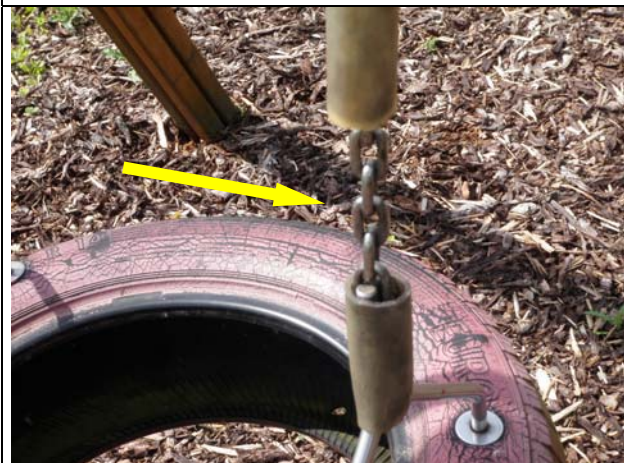
Foto 3

**Slangerne/Kædeovertrækket på alle kæder er ikke fastmonteret. De er løse hvorved børnene får et usikkert greb om gyngeophænget**

**Se EN 1176-1 punkt 4.2.10 og EN 1176-7 punkt 8.2.7**

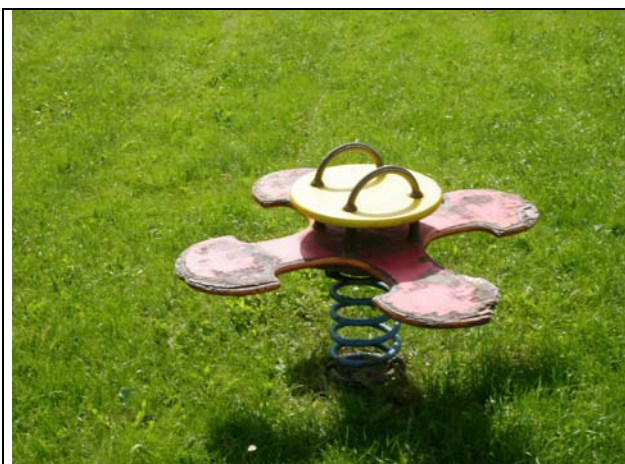
Foto 4

[Vippen er ikke mærket i henhold til EN 1176-1 punkt 7.](#)  
[Nedgravningsdybden er ikke markeret.](#)

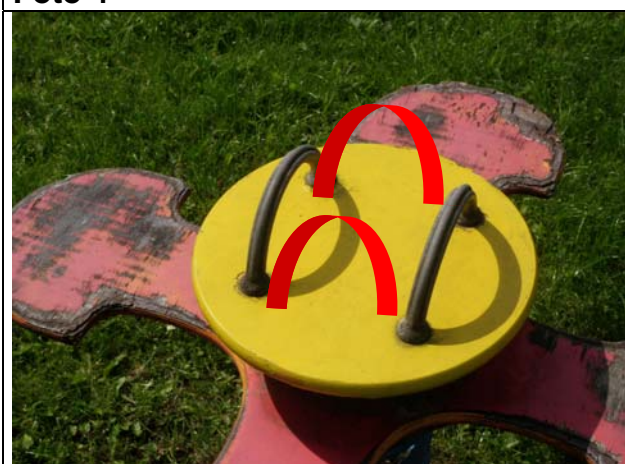
Foto 5

[Vipper mangler håndstøtter til alle brugere.](#)

[Kilde i standarderne EN 1176-6 Punkt 4.7](#)

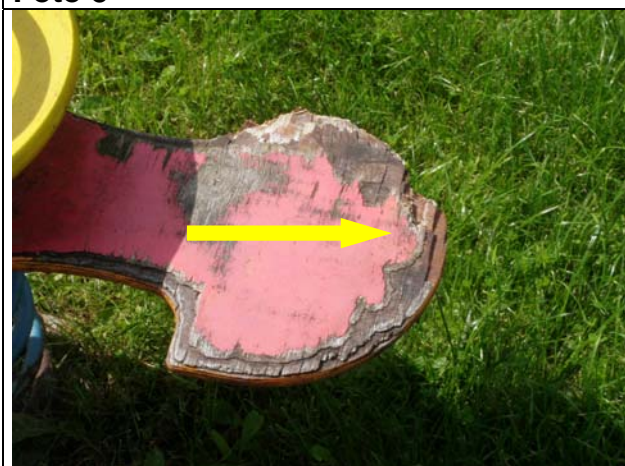
Foto 6

Siddepladerne er meget slidte hvorpå børnene kan rive sig.

[Kilde i standarderne Se EN 1176-7 punkt 8.2.7](#)

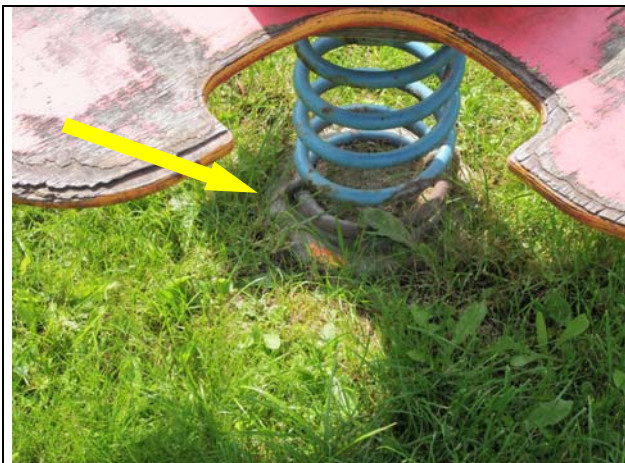
Foto 8

Forankringsdelene stikker op over faldunderlaget, det skal minimum være 40 cm under legeoverfladen.

Se EN 1176-1 punkt 4.2.14

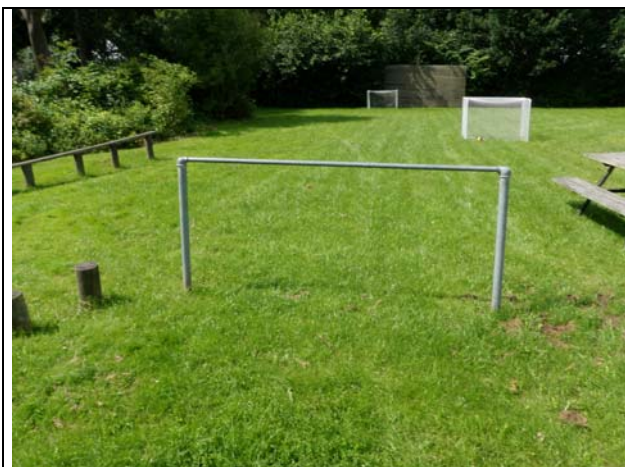
Foto 9

[Nedgravningsdybden er ikke markeret. Der er ikke yderligere bemærkninger til dette legeredskab.](#)

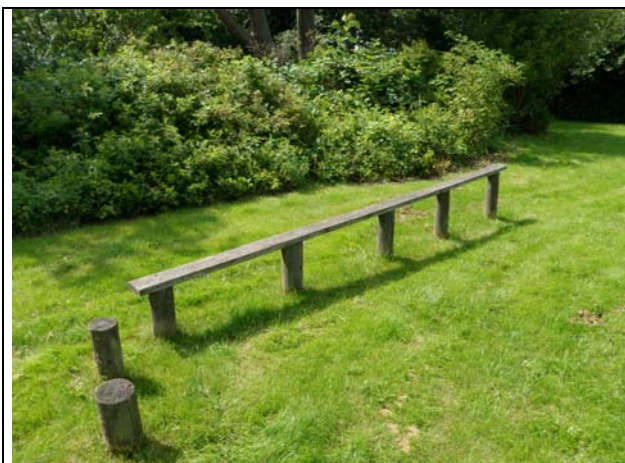
Foto 10

[Nedgravningsdybden er ikke markeret. Der er ikke yderligere bemærkninger til dette legeredskab.](#)
