Rapport nr. HTK-FL-52-2013
Legepladsinspektør
Boye Jakobsen
Lervangen 35D
DK 2630 Taastrup
Telefon 43 59 12 20
E-mail BoyeJa@htk.dk

Inspektion af legepladsredskaber

Vej- og Parkafdelingen i Høje-Taastrup Kommune
Lervangen 35 D
Taastrup

Legeredskaberne er beliggende på adressen: For ende af Enghavevej, 2630 Taastrup.

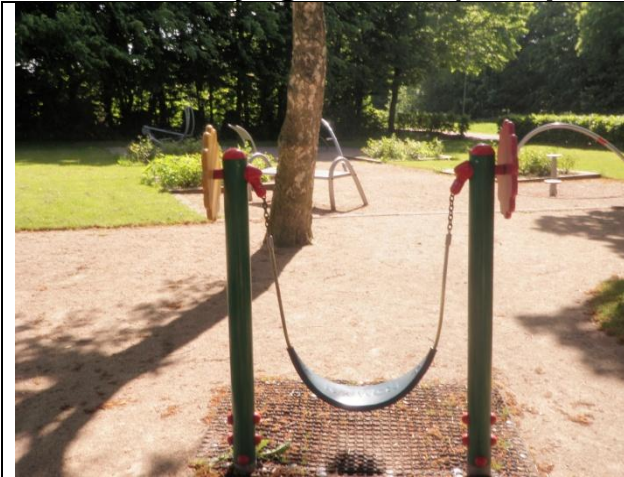
Foto 1

Gyngestativ 2(Kompan Solsikkegyng M954,2007)

Gyngen er ikke mærket i henhold til EN 1176-1 punkt 7.
Nedgravningsdybden er ikke markeret.
Der er ikke yderligere bemærkninger til dette legeredskab.

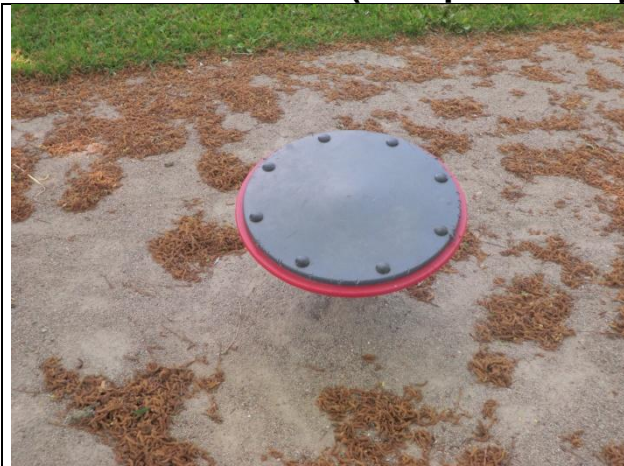
Foto 2

Karrusel (Kompan Wacky Spinner ELE 500007,2007)

Karrusellen ikke mærket i henhold til EN 1176-1 punkt 7.
Nedgravningsdybden er ikke markeret.
Der er ikke yderligere bemærkninger til dette legeredskab.

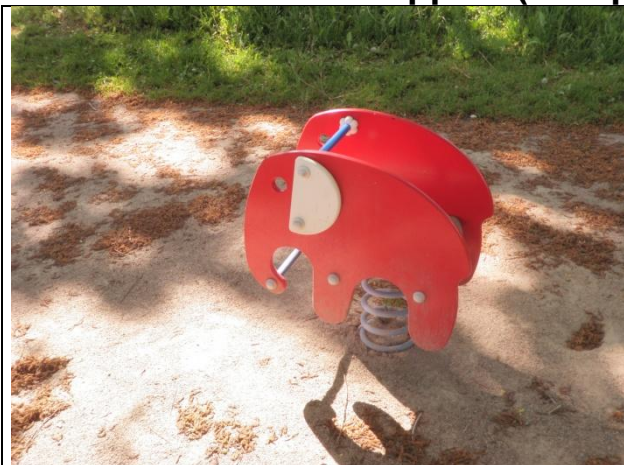
Foto 3

Vippe 1 (Kompan Jumbo M123)

Vippen er ikke mærket i henhold til EN 1176-1 punkt 7.
Nedgravningsdybden er ikke markeret.
Der er ikke yderligere bemærkninger til dette legeredskab.

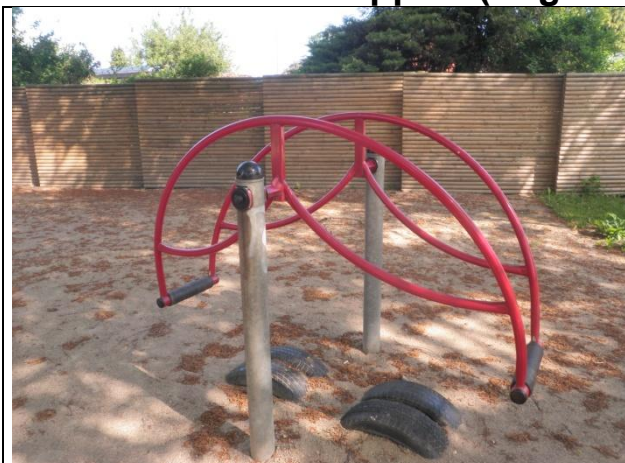
Foto 4

Vippe 1 (Hags Multi-Pondo 150021)

Vippen er ikke mærket i henhold til EN 1176-1 punkt 7.
Nedgravningsdybden er ikke markeret.
Der er ikke yderligere bemærkninger til dette legeredskab.

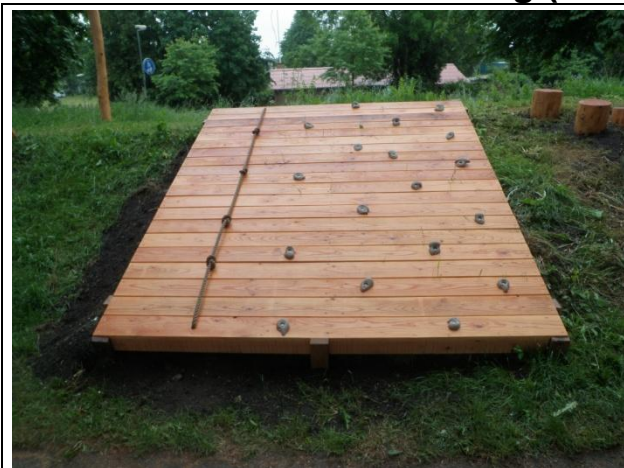
Foto 5

Klatrevæg (Bondeskovgård 2013)

Klatrevæggen er ikke mærket i henhold til EN 1176-1 punkt 7.
Der er ikke yderligere bemærkninger til dette legeredskab.
