**Rapport nr. HTK-BJ-13-2014  
Legepladsinspektør  
Boye Jakobsen  
Lervangen 35D  
DK 2630 Taastrup  
Telefon 43 59 12 20  
E-mail BoyeJa@htk.dk**

## **Inspektion af legepladsredskaber**

**Fortet  
Vridsløsemagle  
2630 Taastrup**

Inspektionsdato: 28-04-2014

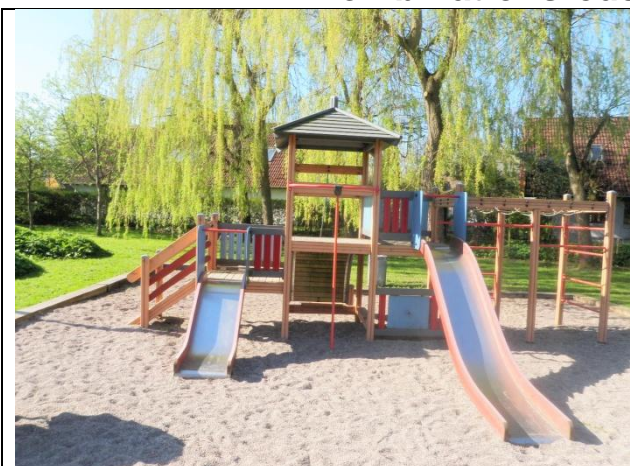
Foto 1

Der er ikke yderligere bemærkninger til dette legeredskab.

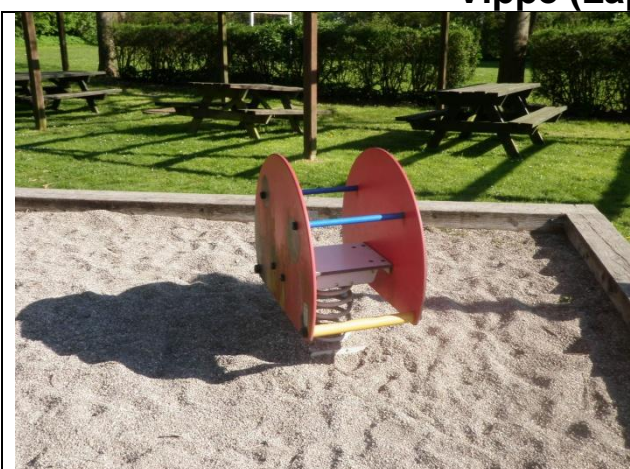
Foto 2

Der er ikke yderligere bemærkninger til dette legeredskab.

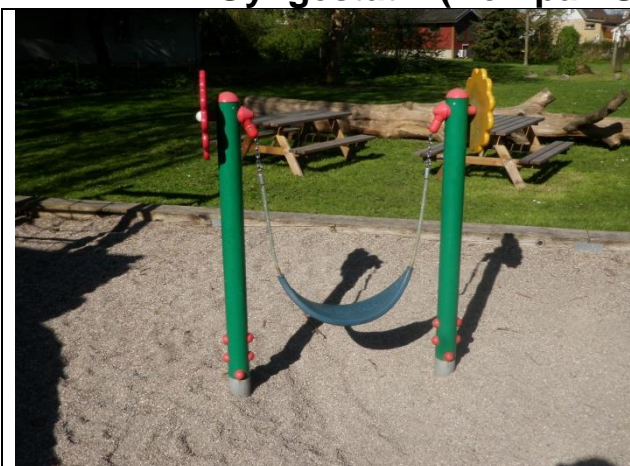
Foto 3

Der er ikke yderligere bemærkninger til dette legeredskab.

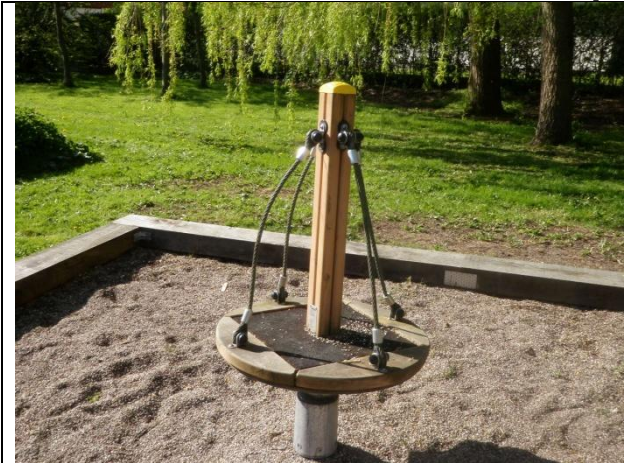
Foto 4

Der er ikke yderligere bemærkninger til dette legeredskab.

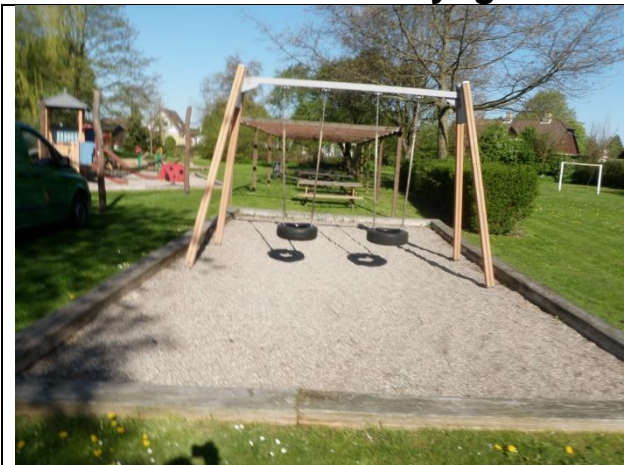
Foto 5

Nedgravningsdybden er ikke markeret. . Der er ikke fundet niveau-0 mærker på stolperne. Der er ikke yderligere bemærkninger til dette legeredskab.

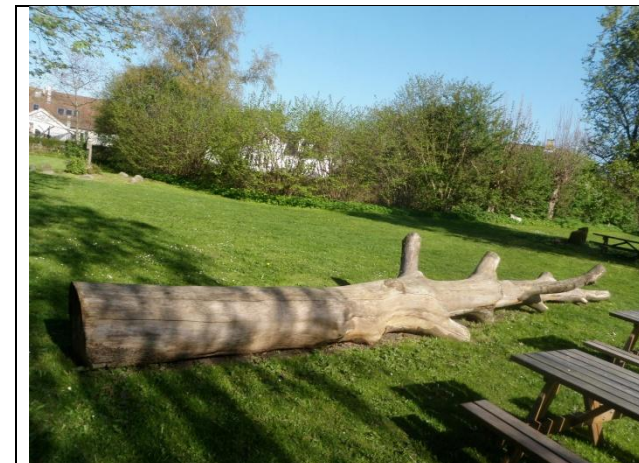
Foto 6

Træstammen er ikke mærket i henhold til EN 1176-1 punkt 7. Der er ikke yderligere bemærkninger til dette legeredskab.
