## Inspektion af legepladsredskaber

Vej- og Parkafdelingen i Høje-taastrup Kommune  
Lervangen 35 D  
Taastrup

Legeredskaberne er beliggende på adressen Gasværksvej.

Inspektionsdato: 09-04-2014

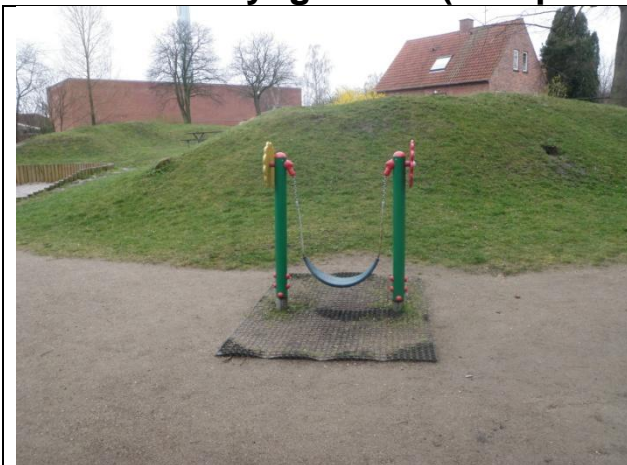
Foto 1

Gyngen er ikke mærket i henhold til EN 1176-1 punkt 7.  
Der er ikke yderligere bemærkninger til dette legeredskab.

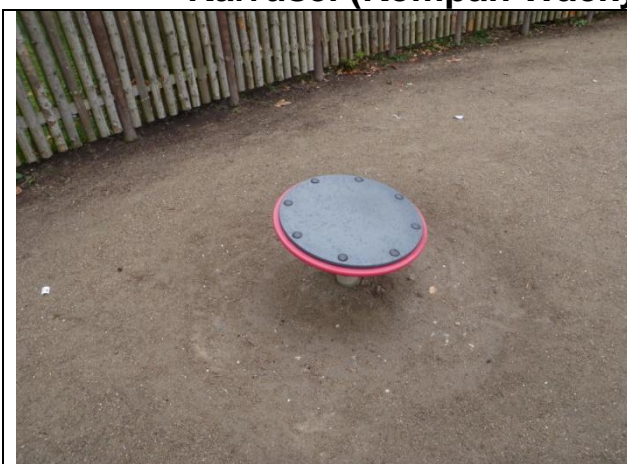
Foto 2

Karrusellen ikke mærket i henhold til EN 1176-1 punkt 7.  
Der er ikke yderligere bemærkninger til dette legeredskab.

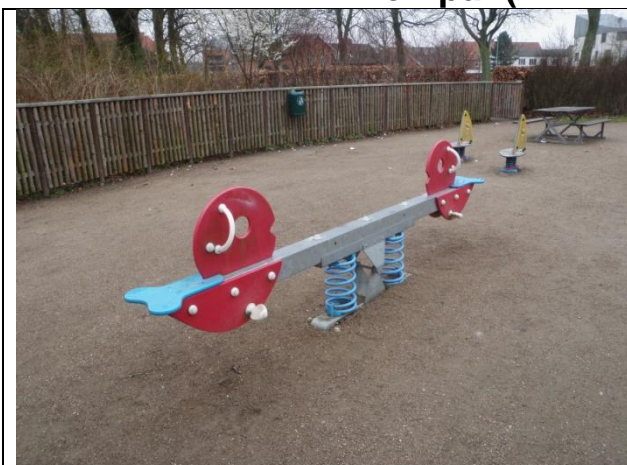
Foto 3

Vippen er ikke mærket i henhold til EN 1176-1 punkt 7.  
Der er ikke yderligere bemærkninger til dette legeredskab.

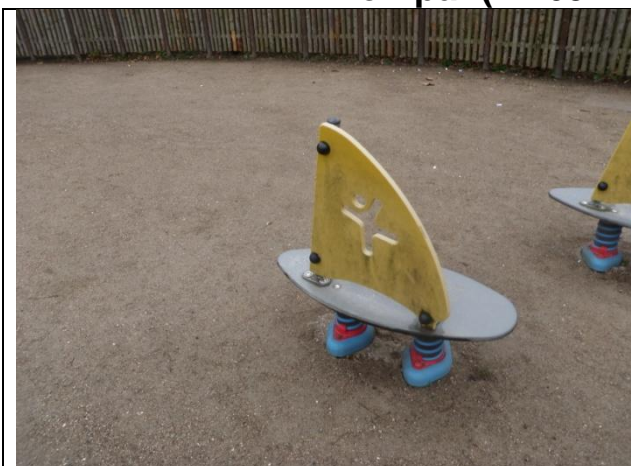
Foto 4

Vippen er ikke mærket i henhold til EN 1176-1 punkt 7. Der er ikke yderligere bemærkninger til dette legeredskab.

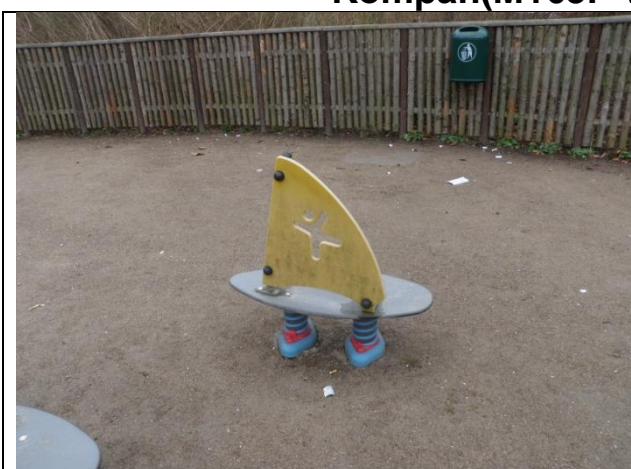
Foto 5

Vippen er ikke mærket i henhold til EN 1176-1 punkt 7. Der er ikke yderligere bemærkninger til dette legeredskab.

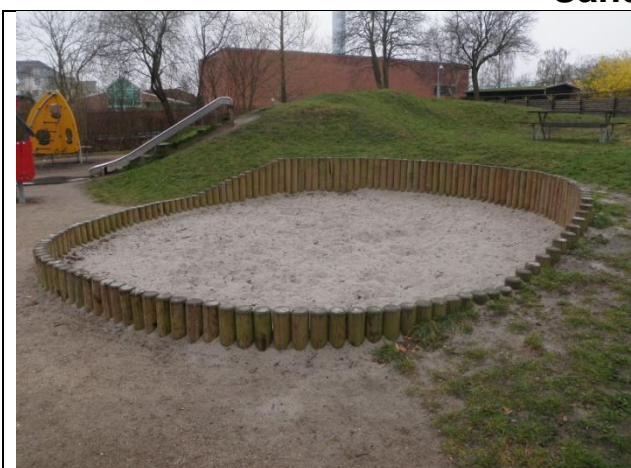
Foto 6

Sandkassen er ikke mærket i henhold til EN 1176-1 punkt 7. Der er ikke yderligere bemærkninger til dette legeredskab.

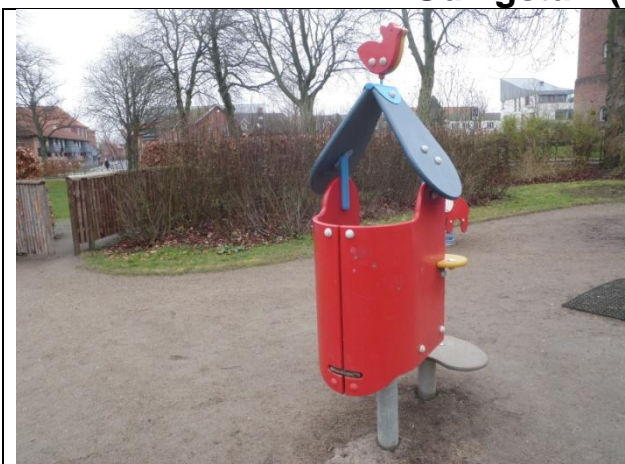
Foto 7

Legehuset er ikke mærket i henhold til EN 1176-1 punkt 7.  
Nedgravningsdybden er ikke markeret.  
Der er ikke yderligere bemærkninger til dette legeredskab.

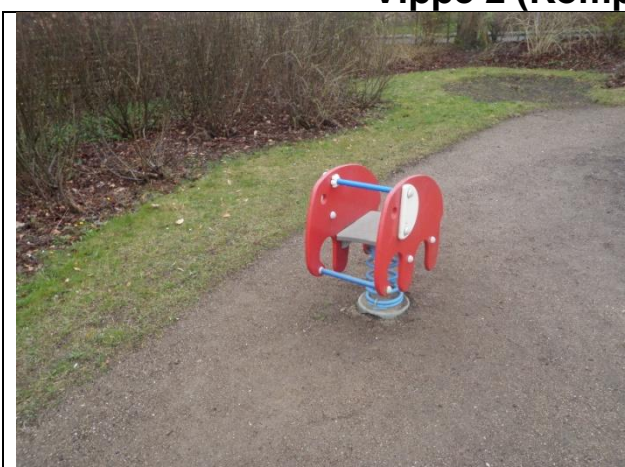
Foto 8

Vippen er ikke mærket i henhold til EN 1176-1 punkt 7.  
Der er ikke yderligere bemærkninger til dette legeredskab.

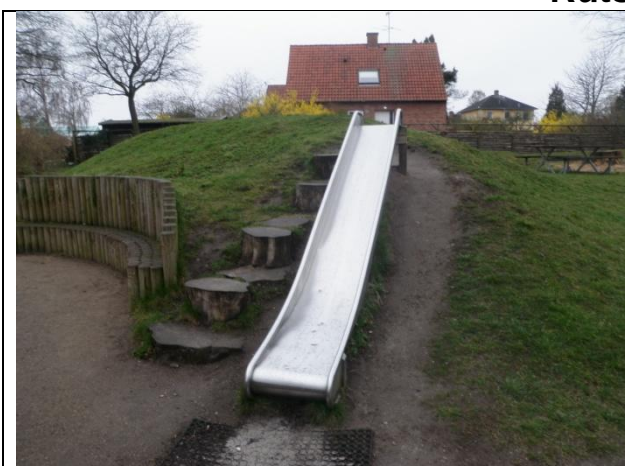
Foto 9

Rutsjebanen er ikke mærket i henhold til EN 1176-1 punkt 7.  
Nedgravningsdybden er ikke markeret.  
Der er ikke yderligere bemærkninger til dette legeredskab.

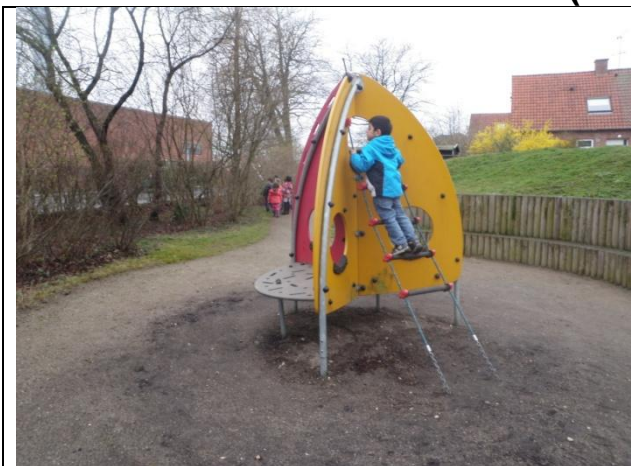
Foto 10

Legeredskabet er ikke mærket i henhold til EN 1176-1 punkt 7.

Nedgravningsdybden er ikke markeret. Der er ikke yderligere bemærkninger til dette legeredskab.
