**Rapport nr. HTK-BJ-12-2014  
Legepladsinspektør  
Boye Jakobsen  
Lervangen 35D  
DK 2630 Taastrup  
Telefon 43 59 12 20  
E-mail BoyeJa@htk.dk**

**Inspektion af legepladsredskab  
På kragehavepark  
udarbejdet for  
Vej og Parkafdeling i Høje-Taastrup kommune  
Landsbygaden 4  
2630 Taastrup**

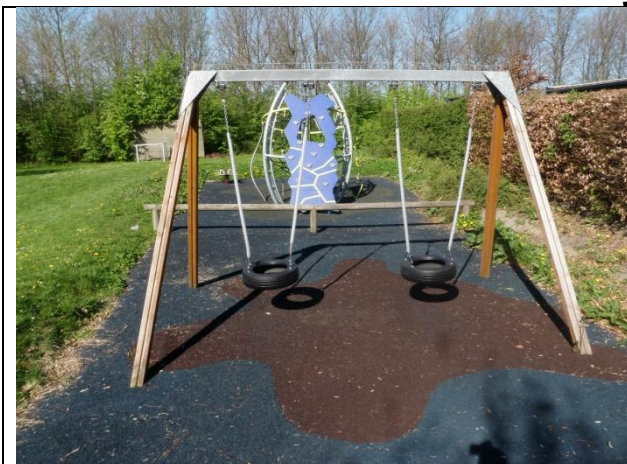
Foto 1

Gyngen er ikke mærket i henhold til EN 1176-1 punkt 7.  
 Nedgravningsdybden er ikke markeret. .  
 Der er ikke fundet niveau-0 mærker på stolperne. Der er ikke yderligere bemærkninger til dette legeredskab.

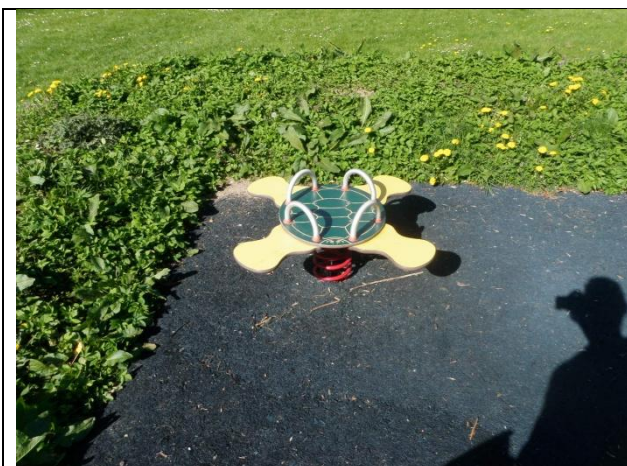
Foto 2

Vippen er ikke mærket i henhold til EN 1176-1 punkt 7.  
 Der er ikke yderligere bemærkninger til dette legeredskab.

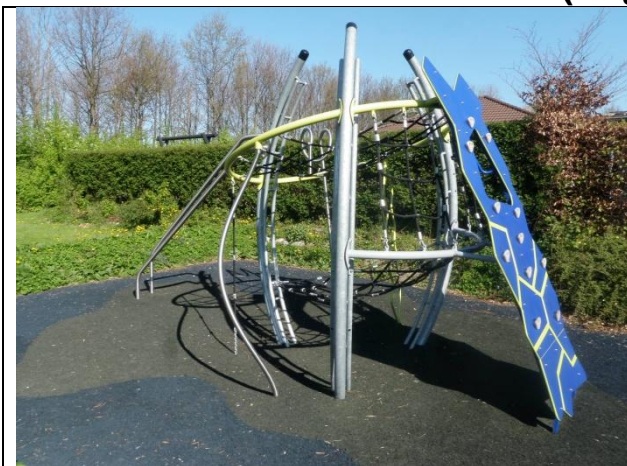
Foto 3

Der er ikke yderligere bemærkninger til dette legeredskab.
